Forages drainants à la Frasse

GÉNIE CIVIL

Une galerie de drainage de plus de 700 m a été creusée sous la masse instable du glissement de la Frasse. Elle vise à diminuer les pressions interstitielles dans la partie basse du glissement, et à réduire ainsi l'amplitude des déplacements qu'il engendre.

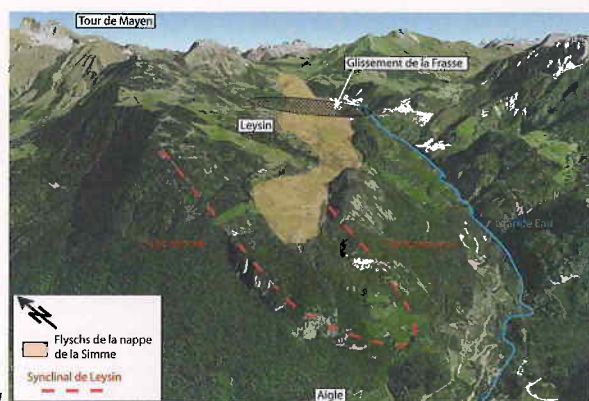
Fig. 1 : Vue du plateau de Leysin depuis la vallée du Rhône. Le synclinal est bien visible, tout comme les seuils de calcaires sur le flanc inverse. (Image Google Earth)

La structure géologique de la région de la Frasse est gouvernée par un synclinal couché dont l'axe est parallèle à la vallée de la Grande Eau (fig. 1). Son ossature est formée de roches rigides de la nappe des préalpes médianes, essentiellement des cornieules du Trias, des calcaires du Dogger et Malm et des couches rouges du Crétacé – Paléocène) alors que son cœur est constitué par les flyschs de la nappe de la Simme (roches argilo-gréseuses). Ces flyschs sont connus des géologues pour être très sensibles à l'érosion et comme étant à l'origine de nombreux glissements de terrain dans les préalpes (par exemple le glissement de Falli-Höllli, canton de Fribourg).

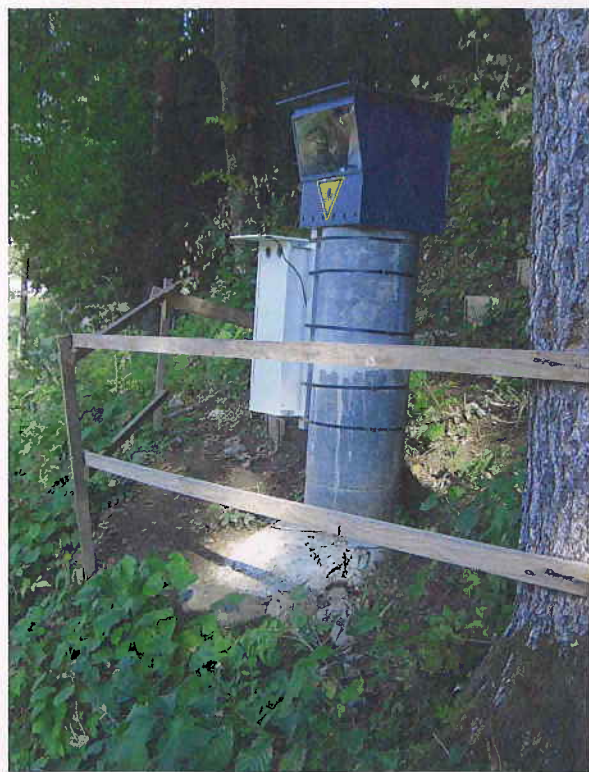
Fig. 5 : Le ROBOVEC, point fixe

En complément à ce monitoring standard, un appareil développé par l'EPFL et la société *GEODEV*, le ROBOVEC (appareil de mesure automatique), a été mis en place en 2006 par le Laboratoire de mécanique des sols (LMS). Cette installation fixe (semi-)permanente, située sur le versant opposé du glissement (fig. 5 et 8), permet le suivi en continu de la position en 3D de 14 cibles fixées sur le glissement (fig. 6). Le ROBOVEC

mesure par laser les distances et les angles (horizontaux et verticaux) entre un point fixe (ROBOVEC) et les cibles en mouvements. Il compense automatiquement les effets de la température et de l'intensité lumineuse sur les réflecteurs à l'aide de deux cibles de référence. La précision des mesures, qui dépend de la distance entre le ROBOVEC et les cibles, reste inférieure à 1 cm pour une distance de 600 m.
